# Interdisziplinäre Gesellschaft für Umweltmedizin e.V.

## Wasser – Unser Lebensmittel Nr. 1

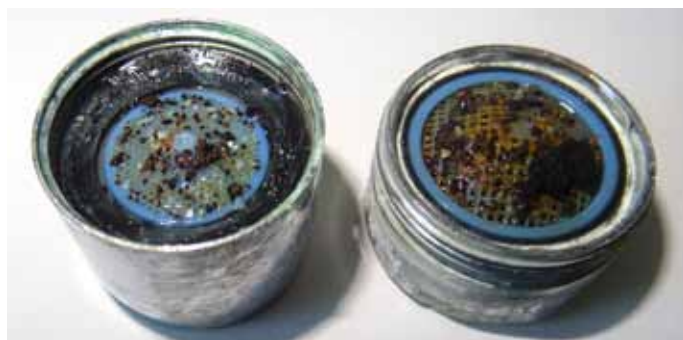
Abb. 1: Der linke Perlator stammt aus einer Küche, der rechte aus dem Waschbecken des Bades. Alles Wasser, kalt oder warm, fließt hier durch. In der Küche wird es zum Kochen, im Bad zum Zähneputzen verwendet.

Als Trinkwasser bezeichnet man allgemein von den Wasserwerken gewonnenes und aufbereitetes Wasser, welches über das jeweilige Rohrleitungsnetz bis zum Verbraucher gelangt. Als Übergabe ist die Wasseruhr installiert, kurz danach sollte ein Feinfilter installiert sein, welcher eventuelle Verunreinigungen, wie sie etwa bei einem Rohrbruch im Leitungsnetz geschehen, herausfiltert. Hier gibt es unterschiedliche Ausführungen. Ältere Anlagen haben häufig Filtersysteme, bei denen das Leitungsnetz beidseitig abgesperrt werden muss, um den Filter zu wechseln. Nachteilig dabei ist, dass sich gerade durch das Absperrn der hausinternen Leitung vorhandene Ablagerungen an der Rohrwand sowie Rost in älteren Stahlrohren lösen kann. Bei Wiederinbetriebnahme wird dies bis zum letzten Wasserhahn in Form von braunem Wasser sichtbar! Meist sind auch sämtliche Perlatoren zu. Und dann beginnt die eigentliche Arbeit: Jeden Einzelnen abschrauben und reinigen (Abb. 1).

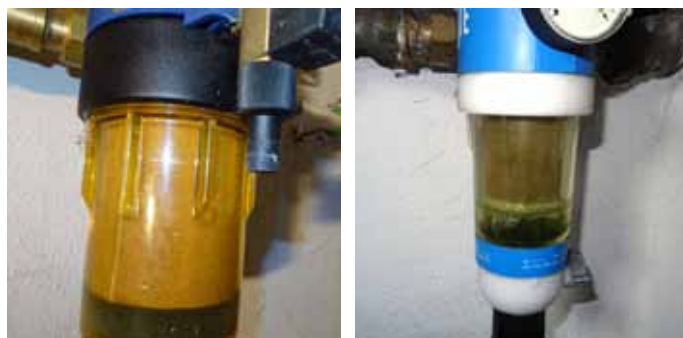
Abb. 2–3: Repräsentative Beispiele für verdreckte Hauptwasserfilter

ben zu erledigen. Abbildung 2 und 3 zeigen Beispiele aus der täglichen Praxis. Es handelt sich hierbei keinesfalls um Einzelfälle, die absolute Mehrheit sieht so oder ähnlich aus! Das ist nicht nur ein unappetitlicher Anblick, sondern es besteht das Risiko einer mikrobiellen Verkeimung. Gerade die Sedimente stellen ideale Oberflächen und Substrate für unterschiedliches mikrobielles Leben dar. Zusätzlich sind die Filter teilweise in Regale gezwängt, sodass eine regelmäßige Spülung Umbauarbeiten erforderlich machen würde.

Den Hauptwasserfilter (unmittelbar nach der Wasseruhr) gibt es neben der zuvor beschriebenen Ausführung auch als sogenannten *rückspülbaren Filter*. Dabei wird lediglich durch manuelles Öffnen mittels einfacher Drehung das Filtersieb rückgespült und durch einen Schlauchanschluss oder einen Eimer aufgefangen. In wenigen Sekunden ist das erledigt. Das Wichtigste dabei ist es, überhaupt daran zu denken! „Wartung“ bedeutet eben nicht „warten“, sondern erfordert einen gewissen überschaubaren Zeitaufwand, anfallende und insbesondere notwendige Aufga-

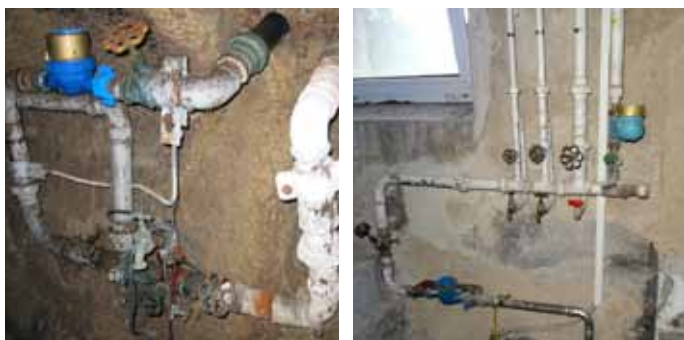
Die Versorgungsleitungen ins Haus sind häufig erneuert. Aus zweierlei Gründen wurde und wird dies sukzessive durchgeführt. Erstens sind die alten Leitungen in älteren Wohngebieten nicht mehr sicher, oftmals als Gussleitung ausgeführt und daran gleichzeitig Erdpotenzial ins Haus geleitet. Bereits seit den 1980er Jahren ist die Gebäude-Erdung des Potenzialausgleichs darüber nicht mehr zulässig. Nicht selten werden Fehlerströme, auch als sogenannte *vagabundierende* oder *parasitäre Ströme* bezeichnet, darüber verstärkt eingeschleppt. Elektrisch bedingte Rohrkorrosion mit potenziellem Risiko von Leitungswasserschäden sind verstärkt möglich. Sind erst einmal Rohrkorrosionsschäden entstanden, wird der Handwerker benötigt. Im sichtbaren Bereich wird hier gerne eine Kunststoffleitung als Reparaturstück eingesetzt und der bis dato vorhandene Potenzialausgleich unterbrochen. Auch hierzu macht man sich kaum Gedanken. Die Abbildung 4 und 5 stammen aus bewohnten Häusern. Die teilweise uralten Installationen sind mit Sicherheit im höchsten Maße innenseitig korrodiert mit nicht abschließbaren Einflüssen auf das Trinkwasser! Abbildung 5 zeigt die alte, stillgelegte Leitung des Wasserversorgers, daneben die neue Leitung – mit der Erdungsleitung kurzgeschlossen! Betrachtet man die Bilder aus sachverständiger Sicht und VDE-Kriterien ist dies eine möglicherweise lebensgefährliche Situation. Offensichtlich sind den konstruktiven Einfällen hierzu keinerlei Grenzen gesetzt.

Abb. 4–5: Typisches Bild von Rohrleitungen in bewohnten Häusern

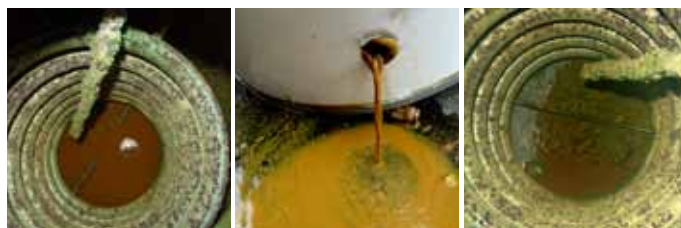
Abb. 6–8: Boiler: In diesem Zustand noch in Betrieb gewesen

Der Boiler (Abb. 6–8) war jeweils bis wenige Stunden vor der Entsorgung noch in Betrieb. Der Zulauf des frischen kühlen Trinkwassers erfolgt unten, die körnige Sedimentation ist im rechten Bild am Boden sichtbar, die feine Sedimentation ist aufgelöst im Wasser als braune Farbe erkennbar. Senkrecht eingetaucht im rechten und linken Bild ist die Opferanode als Korrosionsschutz. Anhand der körnigen Ablagerungen und zahlreicher feiner Sedimente kann das bevorratete Wasser in unterschiedlicher Konzentration damit kontaminiert werden. Richtigerweise gehört neben der regelmäßigen Prüfung der Opferanode ein Boiler auch in akzeptablen Abständen gereinigt und gespült. Zusätzlich ist

Parameter	Einheit	Boiler bei MCS-Patientin	Boiler aus Abb. 6–8	Verfahren
Königswasseraufschluss	–	–	–	DIN EN 13657
Flusssäureaufschluss	–	–	–	DIN EN 13656
Silicium	mg/kg TS	3.800	9.400	DIN EN ISO 11885 (E22)
Aluminium	mg/kg TS	64.000	11.500	DIN EN ISO 17294-2 (E29)
Blei	mg/kg TS	11	37	DIN EN ISO 17294-2 (E29)
Cadmium	mg/kg TS	1,1	<0,3	DIN EN ISO 17294-2 (E29)
Chrom (gesamt)	mg/kg TS	10	5	DIN EN ISO 17294-2 (E29)
Eisen	mg/kg TS		6.590	DIN EN ISO 17294-2 (E29)
Kupfer	mg/kg TS	120	15.700	DIN EN ISO 17294-2 (E29)
Magnesium	mg/kg TS	160.000	16.000	DIN EN ISO 17294-2 (E29)
Mangan	mg/kg TS	2.900	220	DIN EN ISO 17294-2 (E29)
Nickel	mg/kg TS	21	60	DIN EN ISO 17294-2 (E29)
Zink	mg/kg TS	24.000	9190	DIN EN ISO 17294-2 (E29)
Quecksilber	mg/kg TS	< 0,05	< 0,05	DIN EN 1483 (E 12)
Zinn	mg/kg TS	0,87	4,9	DIN EN ISO 17294-2 (E29)
Aufschluss	–	–	–	DIN EN 15192 (UAU)
Chrom VI	mg/kg TS	< 0,5	< 0,5	DIN EN ISO 10304-3 (D 22) (UAU)

Tab. 1: Laboranalysen aus dem Inhalt von Boilern; einmal aus einem niemals gewarteten Boiler einer MCS-Patientin mit multipler Magen-Darm-Erkrankung (links), einmal der im Artikel mit Bildern dargestellte Boiler (rechts). Verständlicherweise sind in derartigen Fällen gesundheitliche Probleme nicht mehr ausschließbar.

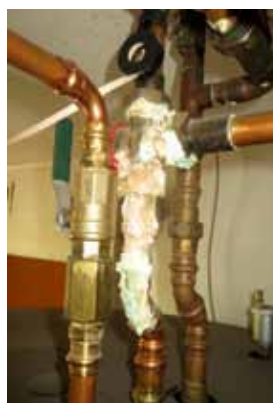
Abb. 9: Zirkulationsleitung mittig

warmes Wasser benötigt wird. Dadurch entsteht eine deutlich längere Verweilzeit des Wassers im System. Abbildung 9 auf Seite 51 zeigt eine Boilerleitung, in der Mitte ist die Zirkulationsleitung, die in den meisten Boileranlagen sehr häufig auffällig korrodiert ist. Ursache hierfür sind höchstwahrscheinlich die Zirkulationspumpen in Schutzklasse II, respektive ohne Erdung.
